Painel Setorial

Pneus reformados para motocicleta

Claudinir Chiomento – Caio

Rio de Janeiro, 26/11/2012

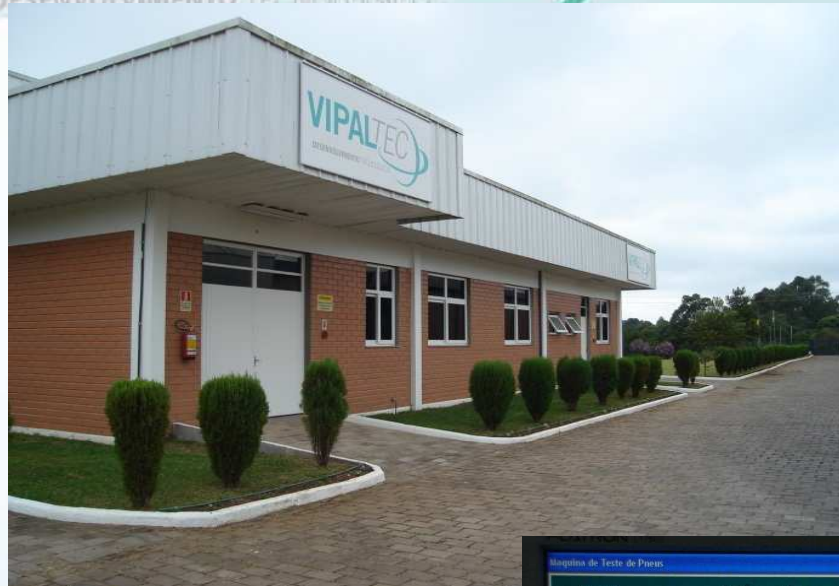
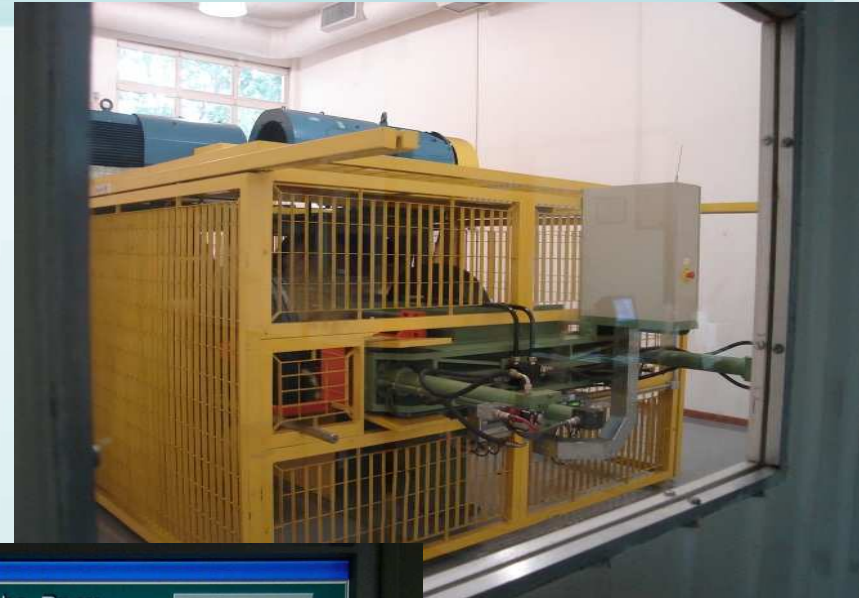
Máquina de Teste de Pneu

TEMP AMBIENTE: 26.1 C

IV 1	ATUAL	REAL	UNID
M	72	72	km/h

INICIAR CICLO 1

PARAR CICLO 2

IV 2	ATUAL	REAL	UNID
M	72	72	km/h
